# Die misslungene “Revitalisierung” der Fließgewässer Südtirols

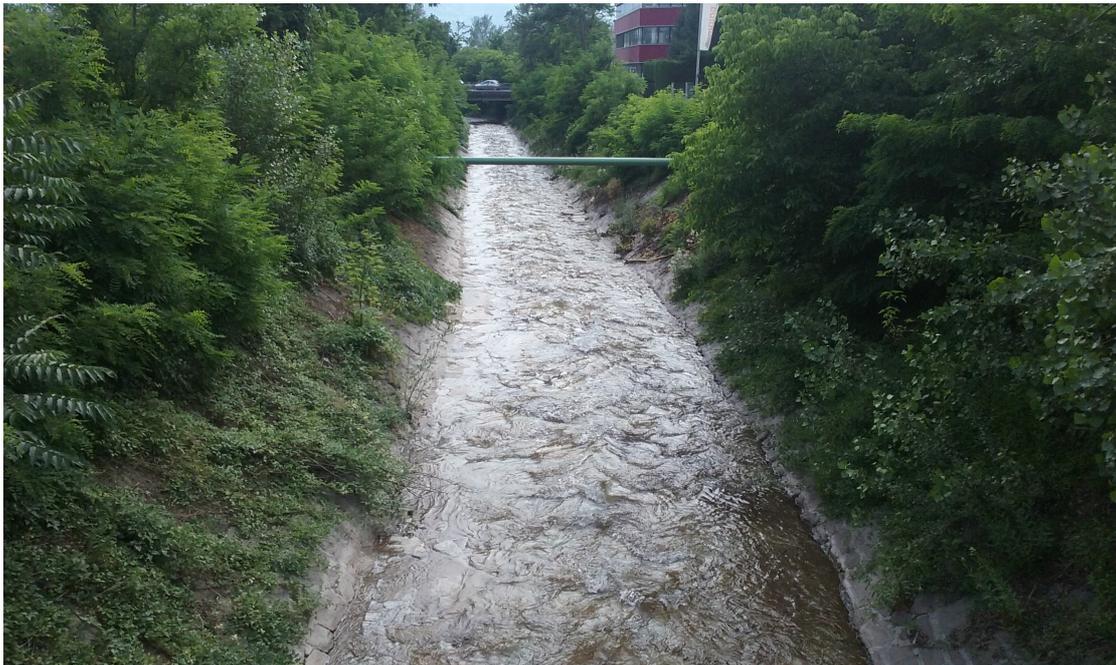
*Nicht revitalisierter und verbauter Haflingerbach in Sinich*

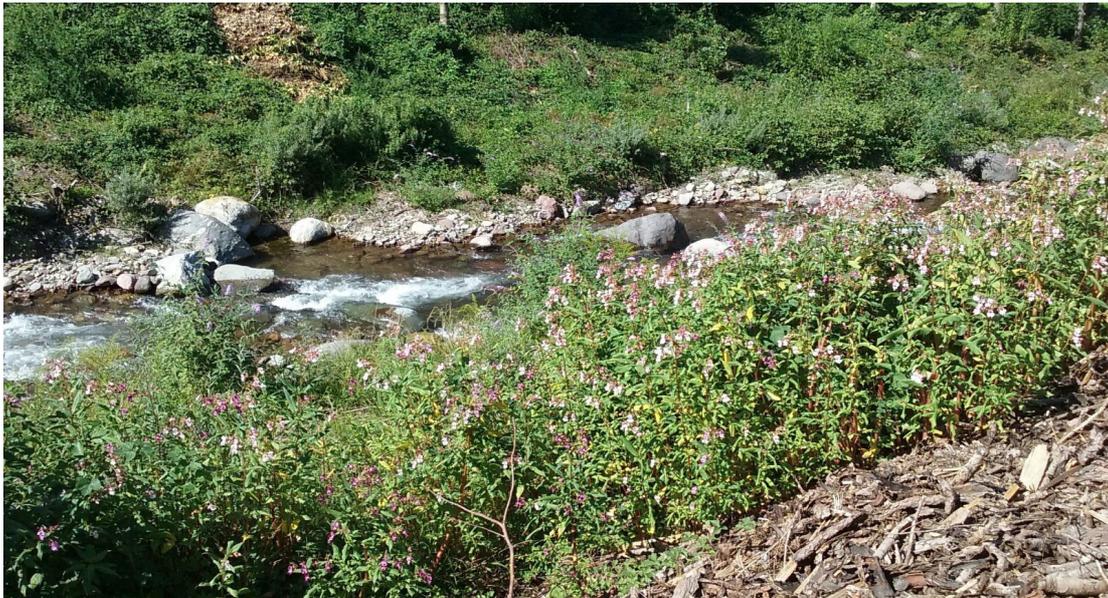
*Invasion von Indischen Springkraut nach Durchforstungen*

Die Durchforstungen, Rodungen und Baggerarbeiten, welche längs der Flüsse und Bäche durchgeführt wurden, haben die Ausbreitung von invasiven Neophyten gefördert. Arten wie z.B. das indische Springkraut oder die Robinie überwuchern revitalisierte Flächen. Durch die Invasion dieser Arten werden die Lebensräume am Gewässer degradiert und aus ehemals naturnahen schützenswerten Lebensräumen werden artenarme, von Exoten beherrschte ökologische Defizitflächen. Die Auffassung, dass sich diese im Laufe der Zeit zu naturnahen Lebensräumen wieder entwickeln werden, und Lebensraum für seltene Arten geschaffen wird, ist blauäugig und naiv. Die Degradierung der Lebensräume am Gewässer, der Artenverlust, das Verschwinden von Rote-Liste Arten in den Gewässern Südtirols ist seit langem feststellbar und die Tendenz setzt sich unvermindert fort. So sind alleine aus dem Bachbett der Falschauer an die 30 Arten der trockenen Kiesbettfluren für immer verschwunden und an einem Teich 4 Rote Liste Arten weggebaggert worden.

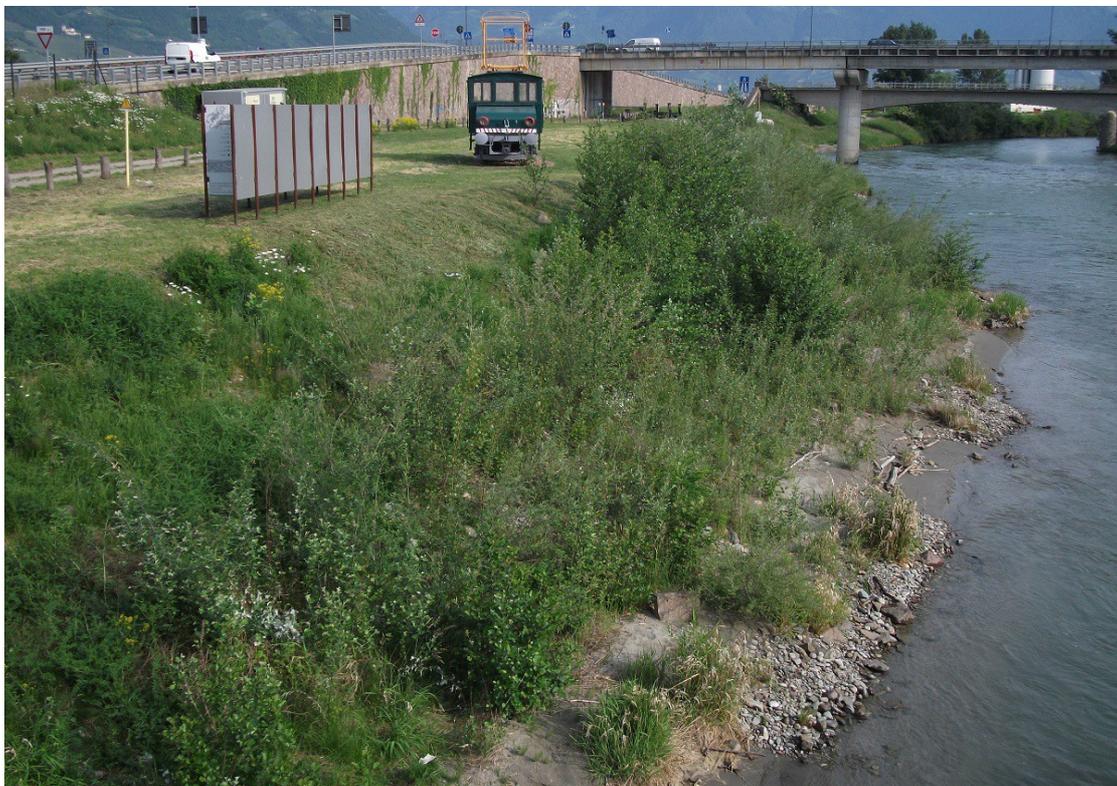
*Anlage eines Fahrradrastplatzes in Burgstall, Auwald längst der Etsch ging verloren*

Die Wasserrahmenrichtlinie sieht vor, den Fließgewässern mehr Raum zu geben. Doch wurden keine Aufweitungen vorgenommen. Die "Aufweitungen", die gemacht wurden, gingen nur zu Lasten der schützenswerten Lebensräume am Gewässer. Es wurde der Raum sogar verkleinert und Erholungszone innerhalb der Dämme errichtet. Von Bächen gehen auch Gefahren (Hochwasser, Schwallbetrieb) aus. Erholungszone in Bächen stellen auch eine Gefahr für Menschen dar.
